# PROGRAM PRAC KONSERWATORSKICH

**ŚW. MIKOŁAJ**

**MAŁOWIDŁO TEMPEROWE NA DESCE, II POŁ. XIX W.**

Hrud 1, 21-500 Hrud

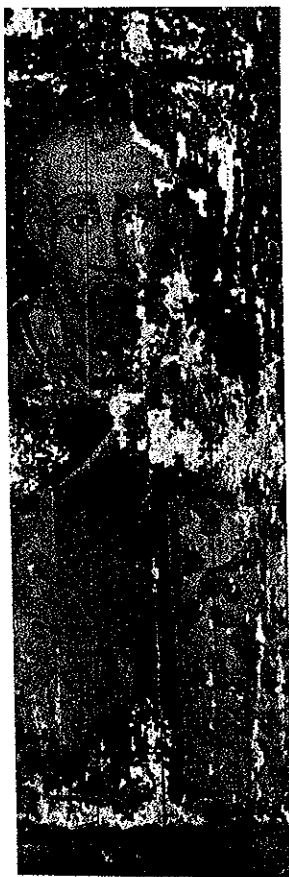
**Fot. 2. Pionowe pęknięcie na łączeniu desek, rozszerzające się u dołu.**

Przez środek malowidła biegnie długie, pionowe pęknięcie na styku łączenia desek, które u dołu nieznacznie się rozszerza, tworząc ok. 1-2mm szczelinę. Od odwrocia jest ono widoczne jedynie do wysokości szpongi. Na krawędziach pęknięcia widać ubytki warstwy malarskiej.

8. Sklejenie pęknięcia podobrazia.
9. Uzupełnienie ubytków w elementach drewnianych i rekonstrukcja brakującej listewki. Należy wyrzeźbić ją z wysezonowanego drewna zabezpieczonego przed atakiem drewnojadów środkiem owadobójczym typu Altax Hylotox Q lub innym równoważnym.

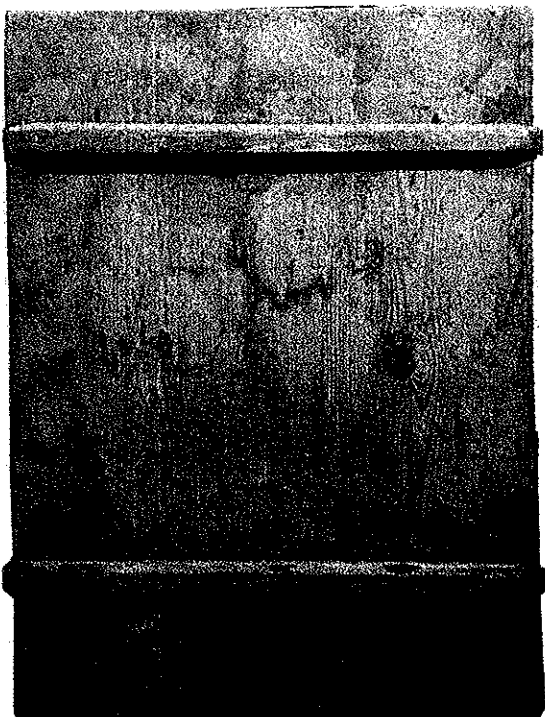
**Fot. 5. Odwocie.**

Podobrazie malowidła jest w dobrym stanie. Oprócz wspomnianego wcześniej pęknięcia nie widać na nim znaczących zniszczeń: śladów żerowania owadów, ubytków. Pokryte jest głównie zabrudzeniami powierzchniowymi.

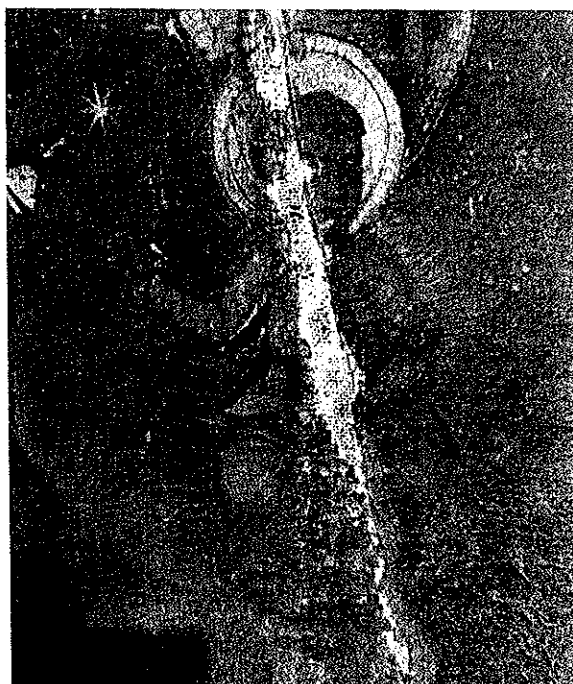
**Fot. 6. Zbliżenie na postać Jezusa. Miejsce spękania w środkowej części obrazu, widoczne duże ubytki warstwy malarskiej oraz silne zabrudzenia powierzchniowe.**

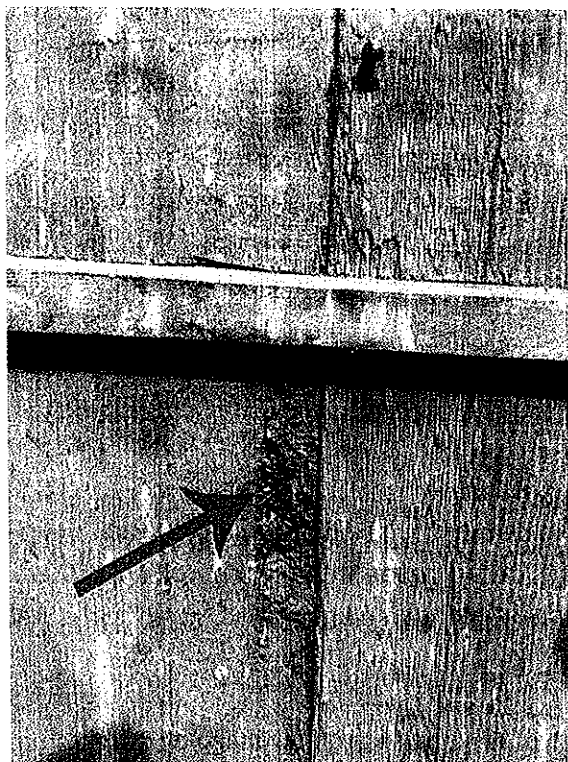
**Fot. 6. Otwory wylotowe po kołatkach.  
Nieznacznie uszkodzona struktura drewna.**

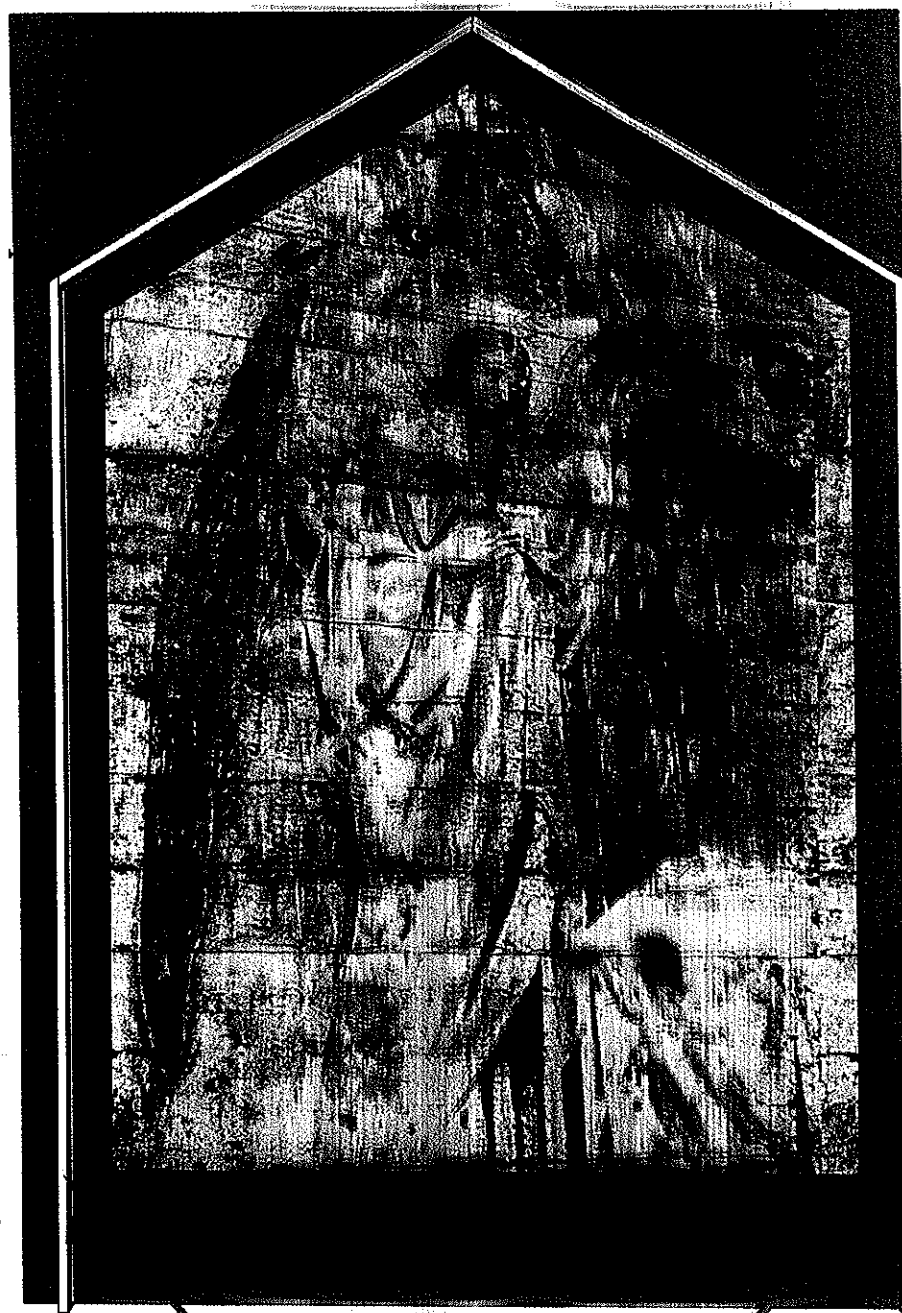
rama wewnątrz niszy

spadek z odpływem

7. Widok od wewnątrz: wokół malowidła zamontowana drewniana rama zamykająca niszę. Powinna być malowana ciemnobrązowym kolorem (na rysunku zaznaczona na biało dla czytelności). Poniżej malowidła należy zamontować rodzaj ukośnego parapetu umożliwiającego swobodne spływanie wody opadowej.
